Falla soplador B-201 Plantas de Acido sulfúrico N°2 y N°3. Abril . Junio 2018 Fundición Chuquicamata

Preparado por:
Félix Moscoso Peys, Ingeniero Senior Mantenimiento Plantas de Ácido y Oxígeno
Codelco Chile División Chuquicamata

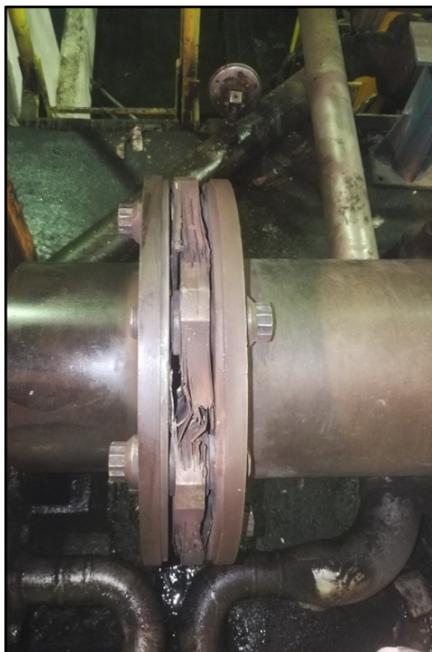
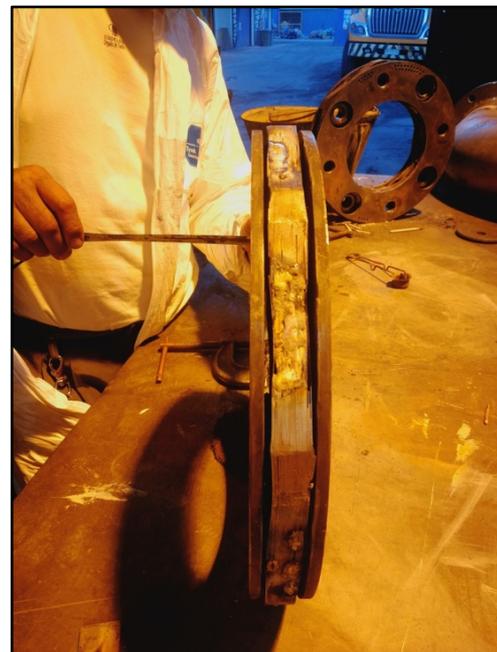
- Los discos de lanas del acoplamiento de alta velocidad fueron reparados con aporte de electrodos de plata.
- Se extendió vida útil de los discos invirtiéndolos de posición, dejando el reparado con plata hacia el lado del impulsor y el que estaba en mejor estado, hacia el lado de la caja multiplicadora.
- La reparación se extendió en varias ocasiones hasta que el disco reparado colapsó.

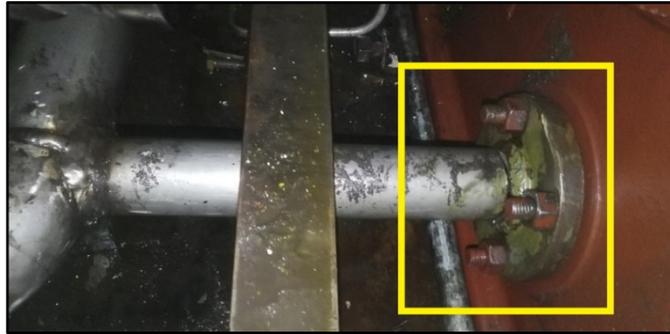
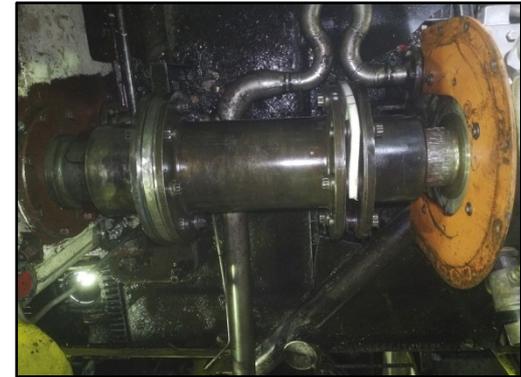
- Lunes 21-05-2018 equipo presenta falla en circuito de lubricación, incluyendo rotura de línea de 3”.
- La falla fue por alta vibración presente en el acoplamiento de alta velocidad (lado impulsor – caja multiplicadora).
- La detención se extendió por un total de 10 días, periodo en el cual se volvió a alinear el equipo, además del cambio de descansos.
- Coincidentemente, los discos alternativos, serie 52, modelo Thomas, marca Rexnord llegaron a Chile.

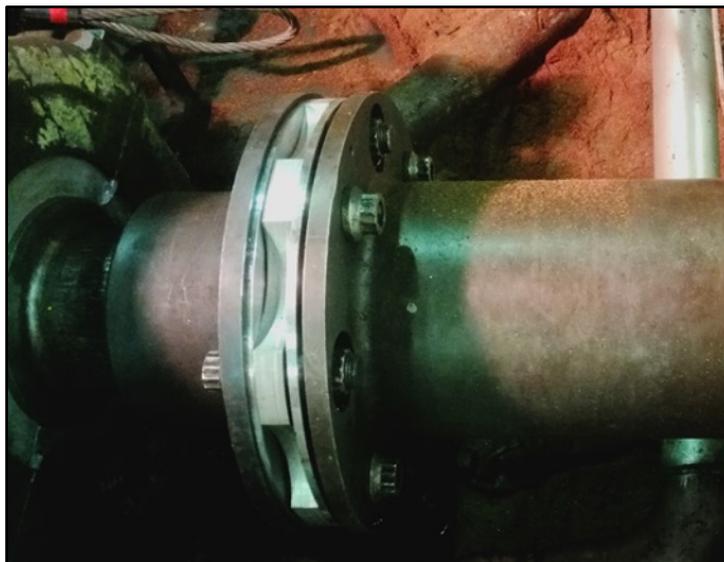
- Miércoles 30-05-2018, equipo queda en servicio, con valores óptimos de vibraciones en el acoplamiento de alta velocidad.
- Nuevos discos de lainas sin observaciones, pueden llegar a trabajar hasta 6.300 RPM.
- Equipo se entrega alineado y balanceado.
- En meses posteriores (julio) el equipo nuevamente fue alineado, mientras que los discos se encontraban en perfectas condiciones.

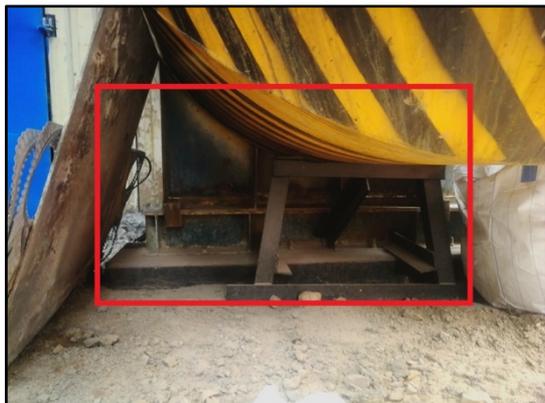
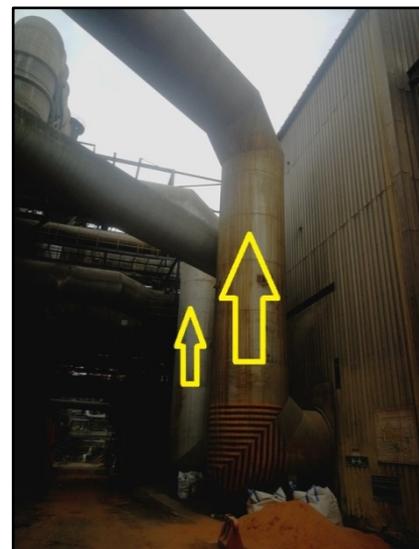
- Los desalineamientos de los equipos se presentan en el eje vertical.
- Una de las causas de este fenómeno es el estado de los ductos de succión de los sopladores.
- Los niveles de tensionamiento en los ductos, afectan a los sopladores. Además, el efecto se ve influenciado por los 30 años que llevan en servicio las plantas.
- En la actualidad, los sopladores de las plantas II y III se encuentran bajo inspección, tanto de alineamiento de los equipos, como también de los acoplamientos de alta velocidad. Sin novedad por el momento.
