Mesa Redonda – Octubre 2018  
“El Desafío de los 36 Meses”  
Operación- Mantenimiento

Lunes , 22 de Octubre de 2018

# Principales Fallas 2016 - 2018

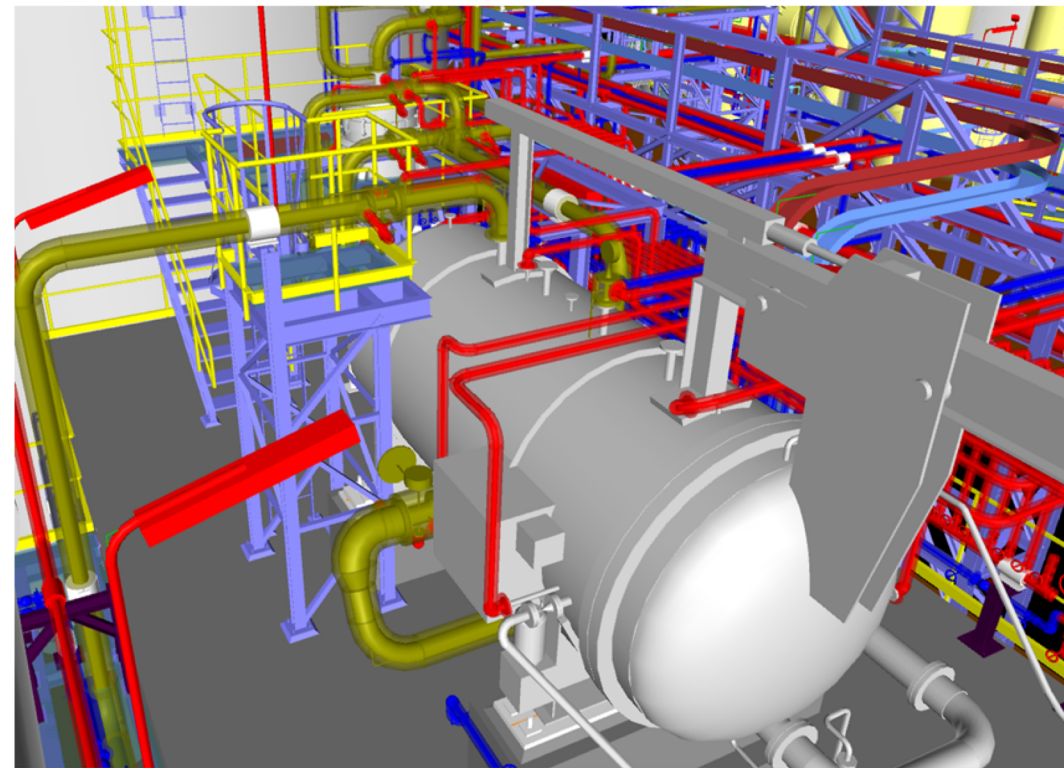
## Fuga azufre codo filtro placa

- A las 23:55 hrs del día Miércoles 13/04/2017, Operador de Fusión informa al Jefe de Turno existencia fuga de azufre en Filtro de Placas.
- Se identifica que fuga proviene desde flange pequeño  $\frac{3}{4}$ " de la línea vapor, la cual es cerrada.
- En la entrega de turno (8:00 am Jueves 14/04/2017) operador se percata de la existencia de azufre líquido en líneas de condensado en el sector del quemador

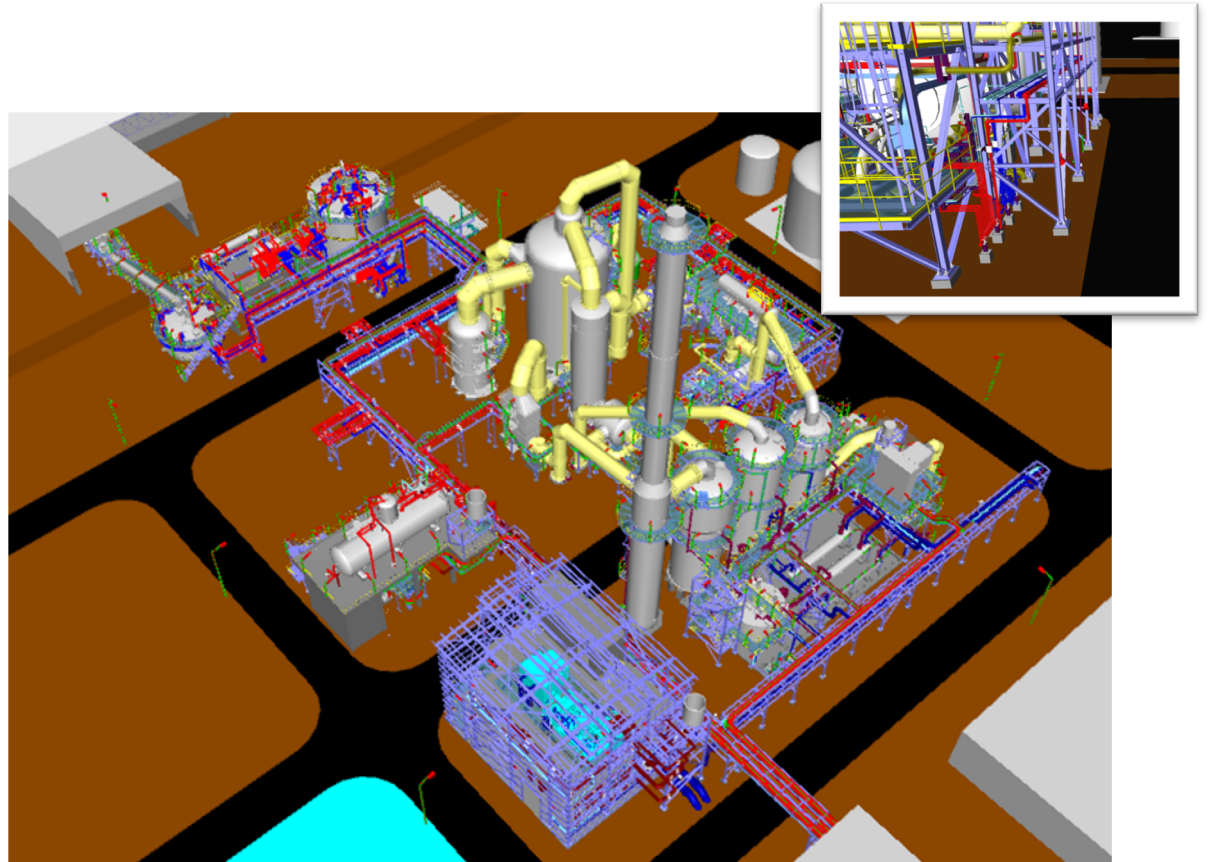
## Fuga azufre codo filtro placa

- Contaminación líneas de vapor, líneas de condensado, ramales, trampas de vapor, válvulas, blowdown tank, feed water tank, sistema de la caldera, otros.
- Contaminación sistema agua Caldera (por recuperación de condensación Boiler Feed Water Tank)
  - Baja ph, se controla con adición de soda.
  - Turbina f/s por 48 horas

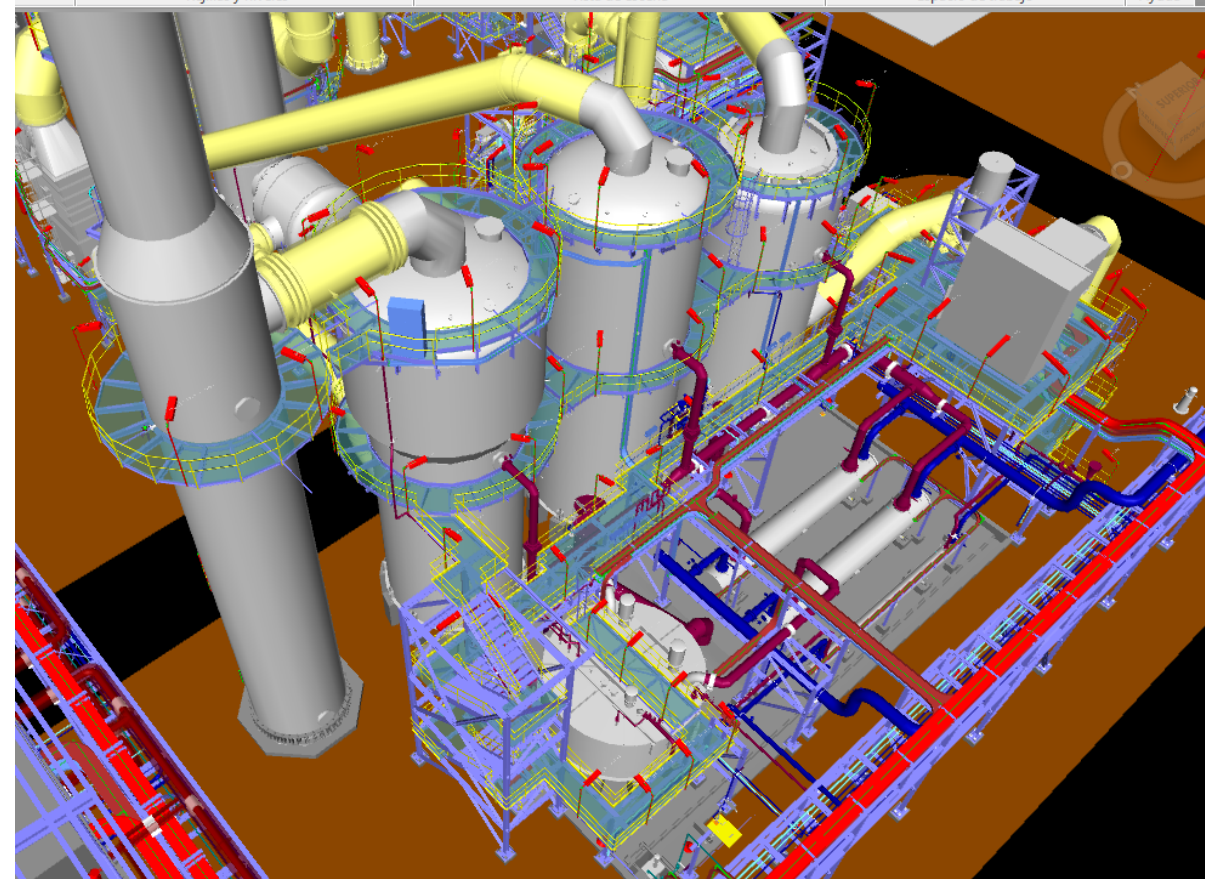
## Falla en bombas de recirculación de ácido

- El sistema de recirculación de ácido esta compuesto por:
  - Un estanque de ácido común
  - Dos bombas de recirculación de ácido
  - Una bomba de ácido
- Inicio de Noviembre se detecta pérdida de flujo de recirculación en las Torres.
- Entre diciembre 2017 y junio 2018, hubo 13 detenciones forzosas por pérdida de eficiencia en las bombas (pérdida de flujo).
- Una vez detenida la planta y reiniciado el funcionamiento de las bombas, los parámetros vuelven a la normalidad.

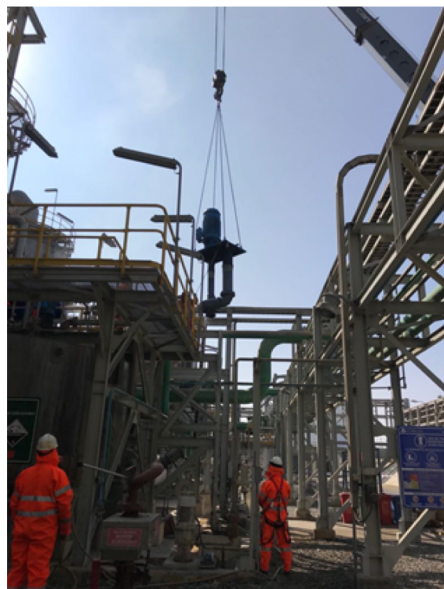
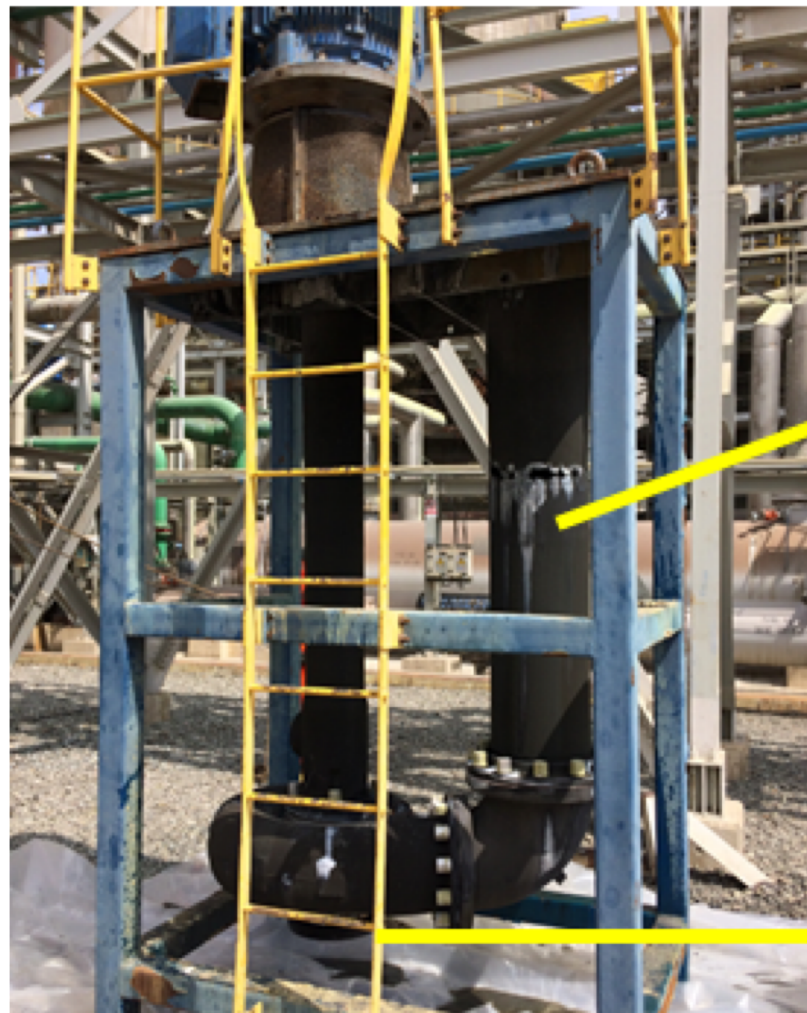
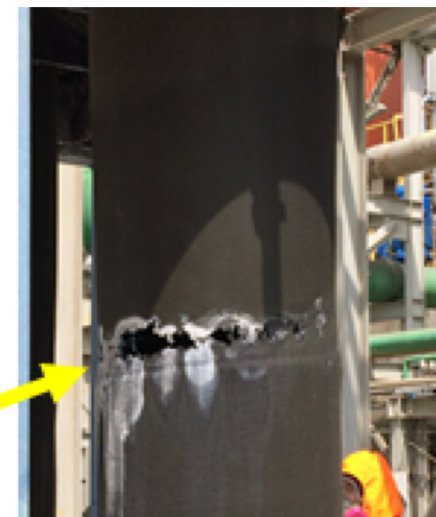
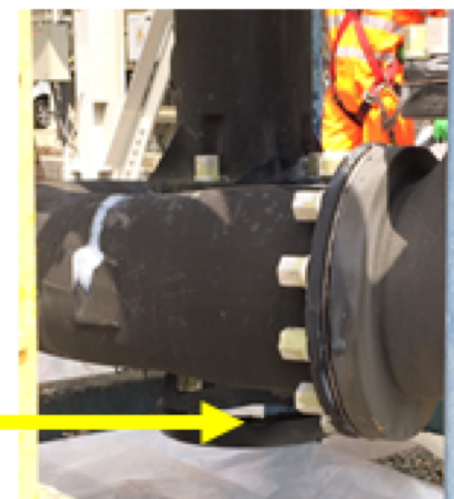
## Cambio de Bomba Noviembre 2017

- Corrosión tubo descarga
- Corrosión Upper Boot
- Corrosión anillo succión
- Corrosión voluta
- Corrosión codo descarga

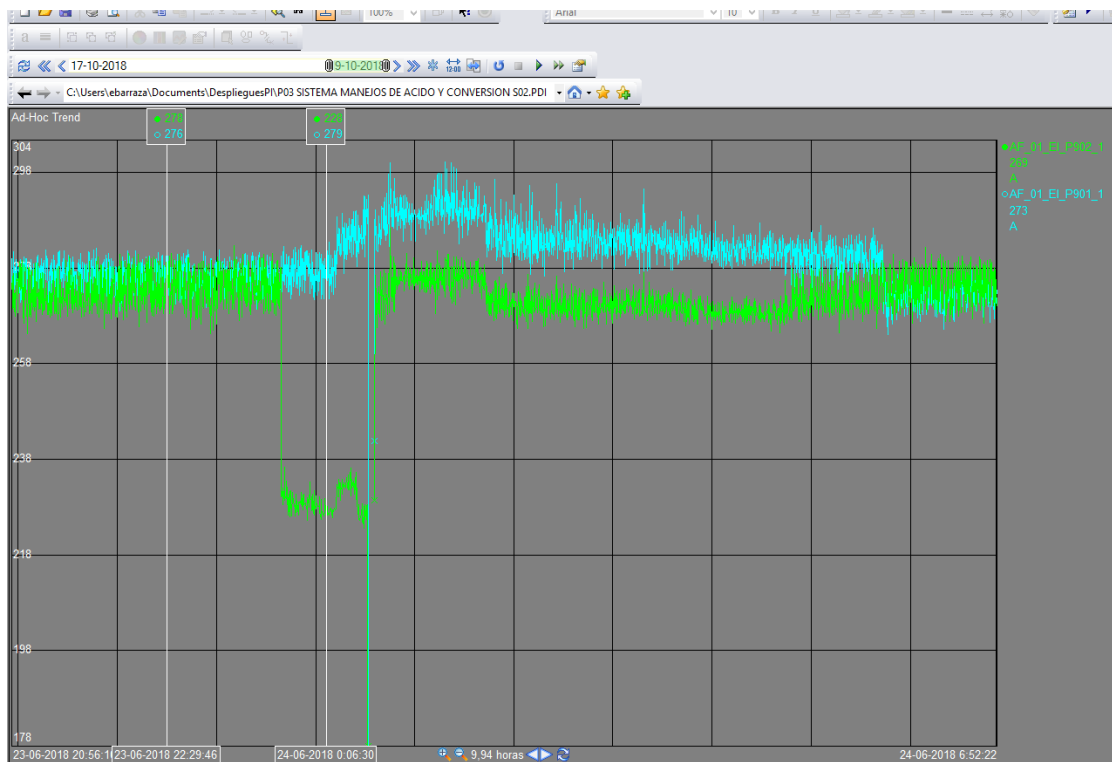
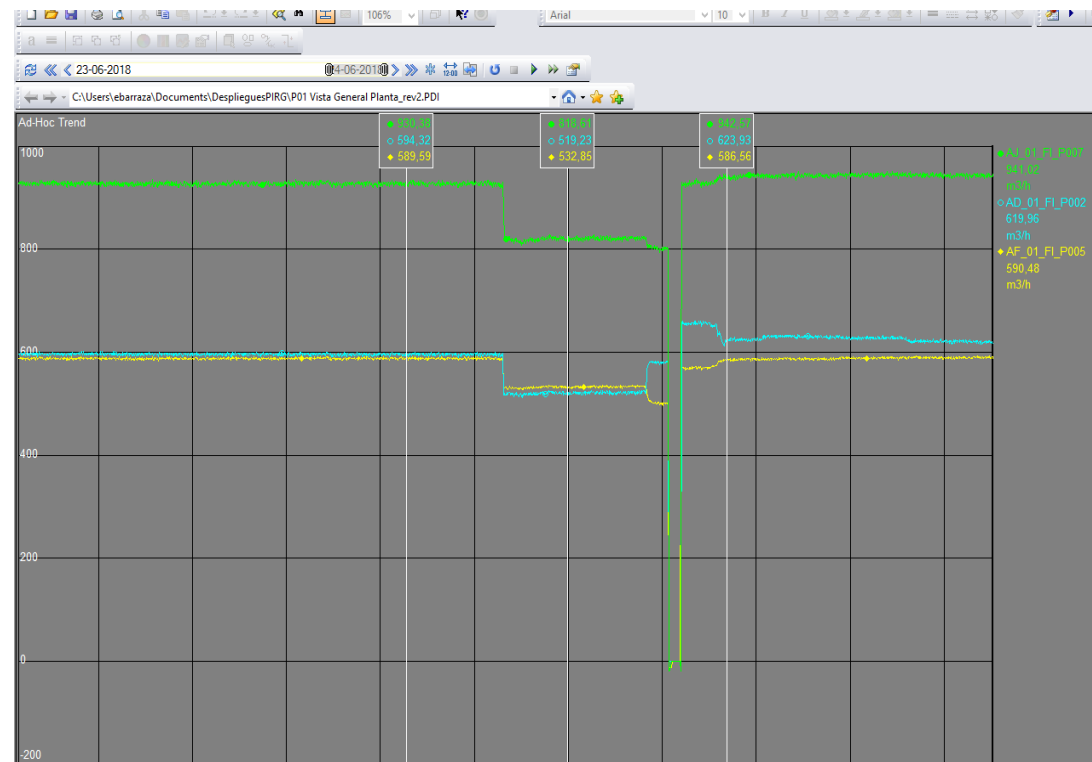
## ● Pérdida de Eficiencia de BBAS de Recirculación de Acido

- 13 eventos similares

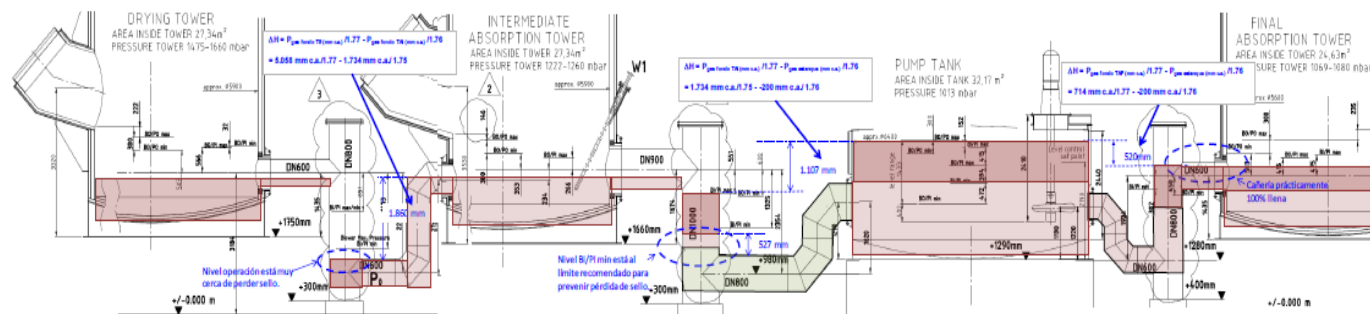
Figura 4. Niveles de ácido cuando se opera a 95% y -200 mm c.a.

- Acumulación de vapores por sifón inundado

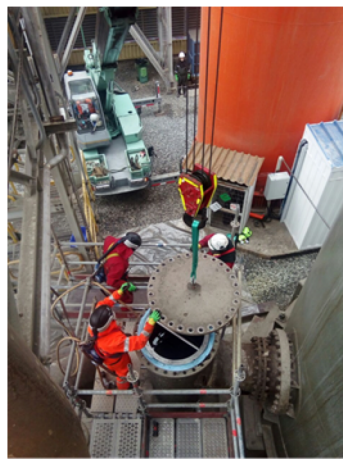
- Sifón obstruido con material cerámico

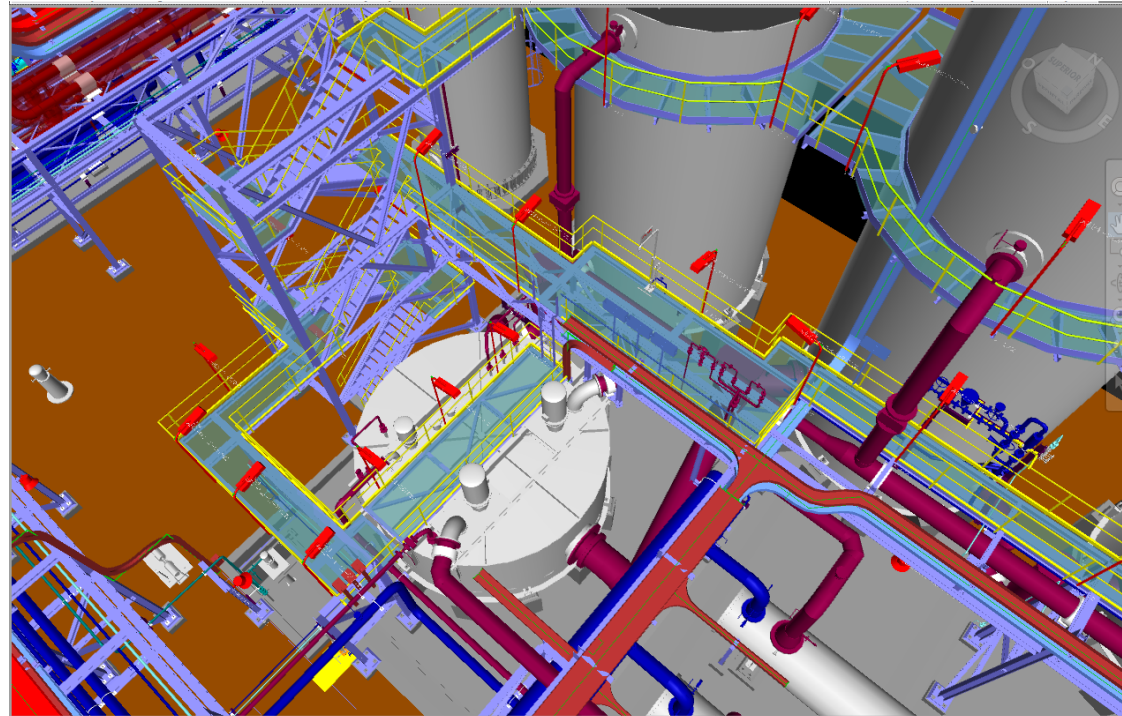
- Efecto Vortex, por desbalance en los flujos de llegada al estanque
  - Se ajustaron los flujo de llegada al estanque para mantener la razón de diseño.
  - Posterior a este ajuste no se ha vuelto a presentar el problema.
