AUMENTO DISPONIBILIDAD Y CONFIABILIDAD PLANTAS DE LIMPIEZA DE GASES

**CODELCO CHILE
FUNDICIÓN CALETONES**

Andrés Bobadilla Burdiles
Jefe Unidad Confiabilidad
Fundición Caletones

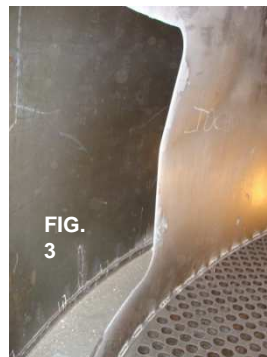
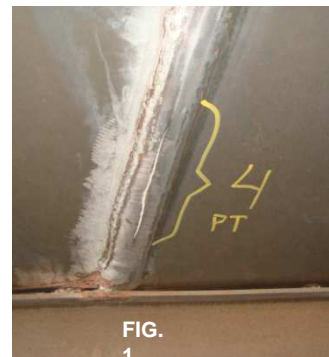
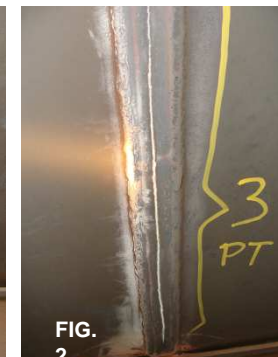
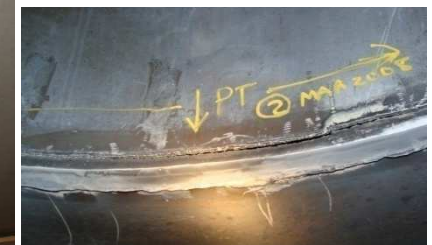
LUGAR	Estado u Obs.	Acción	Realizado
Cama 1 Cámara Sup.	• 5 indicaciones de grieta. Se revisarán con tintas penetrantes y se definirá reparación. Ver imágenes 1A y 2A	• Grietas corroboradas con tintas penetrantes.	Si

• Generar procedimiento y reparar.	No
Cámara Inf.	• Sin observaciones		
Cámara mezcla	• Quiebre unión ducto central con placa expansión inferior hot exchanger.	• Realizar tintas penetrantes para determinar tamaño de grieta.	Si

• Reparar grieta en plancha refuerzo	Si
Cama 2 Cámara Sup.	• Sin indicaciones	• N/A	
Cámara Inf.	• Suciedad	• Aspirar scaling y polvo catalizador	No
Cama 3 Cámara Sup.	• Sin indicaciones	• N/A	
Cámara Inf.	• Posible grieta unión ducto central y piso	• Verificar con tintas penetrantes	Si
Cama 4 Cámara Sup.	• En evaluación	• Se requiere acceso a sector superior	No
Cámara Inf.	• Suciedad	• Aspirar scaling y polvo catalizador	No
Hot Exchanger Inter Exchanger Cámara entre Hot e Inter exch.	• Sin indicaciones	• Abrir manhole ubicado en Cama 3	Si

• Sin indicaciones	• N/A	
	• Ducto distorsionado	• Instalar refuerzos (1,5m) → (2009)

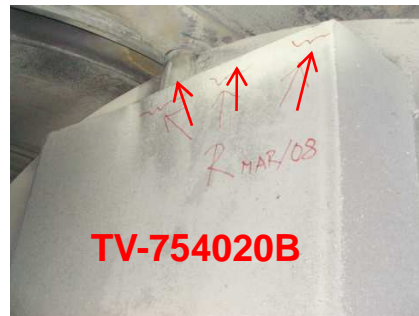
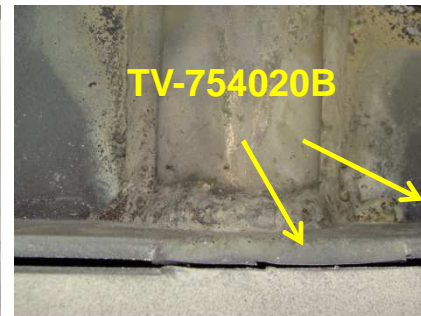
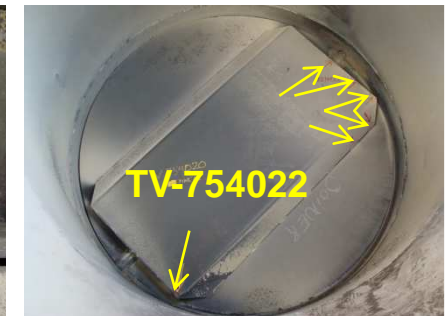
LUGAR	Estado u Obs.	Acción	Realizado
Válvula TV-754022	<ul style="list-style-type: none"> • Se requiere acceso • Grietas en refuerzo válvula 	<ul style="list-style-type: none"> • Abrir manhole en ducto. Marcado en terreno. MAL REALIZADO. • Reparar grietas 	<p>Si</p> <p>No</p>
TV-754020B	<ul style="list-style-type: none"> • Grietas en uniones soldadas refuerzo estructural 	<ul style="list-style-type: none"> • Reparar grietas 	No
TV-754020A	<ul style="list-style-type: none"> • No inspeccionada por salir a reparación 	<ul style="list-style-type: none"> • N/A

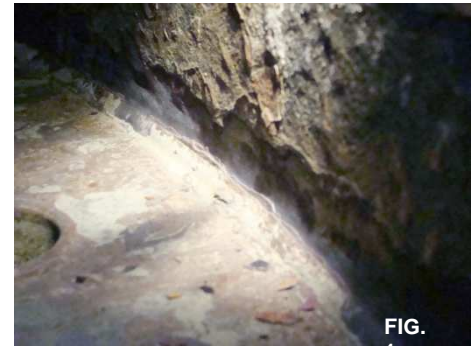
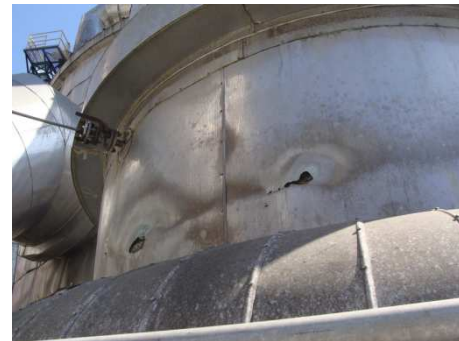
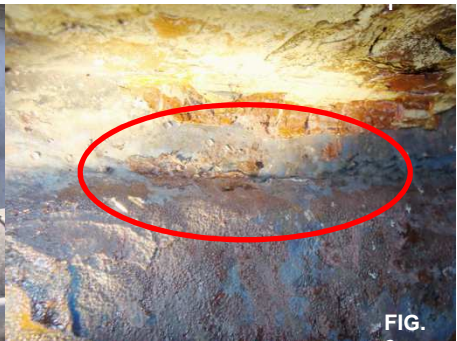
**3-4
COOLER
7546-H**

LUGAR	Estado u Obs.	Acción	Realizado
Entrada Aire Cámara inf.	• No inspeccionado		
Entrada Gas Camara Inf.	• Corrosión elevada y grieta en unión placa espejo con carcaza, la cual genera fugas al ambiente. (Fig.2)	• Granallado perimetral en toda la sección, evaluación y reparación. • Retiro aislación en sector con grieta.	No Si
Salida Gas Cámara Sup.	• Corrosión en unión placa espejo con carcaza, la cual puede generar en corto plazo fugas al ambiente. (Fig.1)	• Granallado, evaluación y reparación.	No
Salida aire Cámara Sup.	• Sin Indicaciones	• N/A

Retiro aislación en zona grieta

Coordinar granallado para el jueves en las zonas perimetrales de lo marcado con círculos.

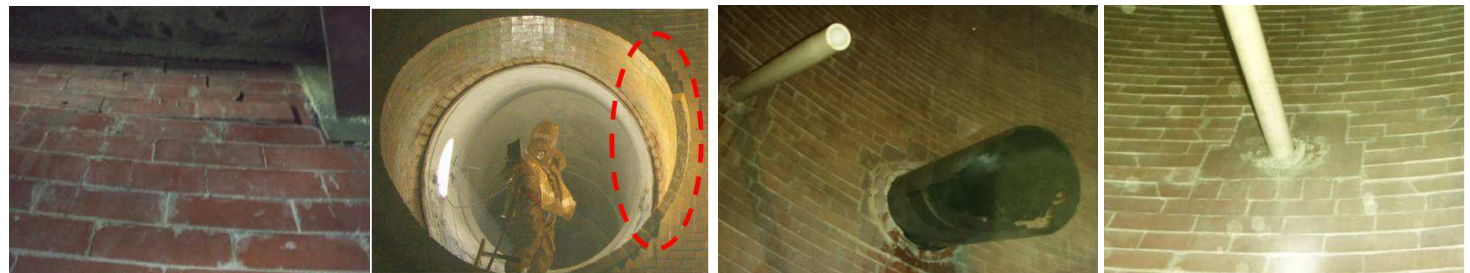
LUGAR	Estado u Obs.	Acción	Realiz.
Velas	<ul style="list-style-type: none"> • 01 vela con empaquetadura soplada • Placa espejo doblada en unión soldada plancha • Difícil acceso para evaluar empaquetadura 	<ul style="list-style-type: none"> • Calafateo con empaquetadura teflón • Calafateo con empaquetadura teflón • Realizar prueba de humo 	<p>No</p> <p>No</p> <p>Si</p>
Distribuidor	<ul style="list-style-type: none"> • Downcomers obstruidos • Espesores manifold, ramales secundarios y canaleta normales • Pernos sueltos entre canaleta y downcomer • Falta relleno entre downcomers 	<ul style="list-style-type: none"> • Retiro 1m relleno y limpieza downcomers • N/A • Reapriete pernos entre canaleta y downcomer • Rellenar en forma pareja, a nivel de mitad de downcomers 	<p>No</p> <p>No</p> <p>No</p> <p>No</p>
Revestimiento	<ul style="list-style-type: none"> • Posible sulfatación tras ladrillos desplazados • Pérdida leve de mortero 	<ul style="list-style-type: none"> • Retirar ladrillos desplazados, inspeccionar y reparar • Emboquillado • Retirar borra y emboquillar con cuerda cerámica impregnada en KSi. 	<p>No</p> <p>No</p> <p>No</p>

Fondo Torre			
Boq. Stripper	<ul style="list-style-type: none"> • Boquilla corroída (J) 	<ul style="list-style-type: none"> • Cambiar boquilla 	No
Boq. Entrada Gas	<ul style="list-style-type: none"> • Ladrillos caídos en boquilla gas 	<ul style="list-style-type: none"> • Reponer ladrillos caídos y reponer mortero 	No
Boq. Teflón N	<ul style="list-style-type: none"> • Boquilla tubo cerámico alrededor boquilla N quebrada 	<ul style="list-style-type: none"> • Cambiar tubo cerámico boquilla N 	No
Boq. salida ácido	<ul style="list-style-type: none"> • Mortero en mala condición boquilla F (salida ácido) 	<ul style="list-style-type: none"> • Retirar borra y emboquillar con cuerda cerámica impregnada en KSi. 	No

Limpieza downcomers y reapriete pernos bandejas

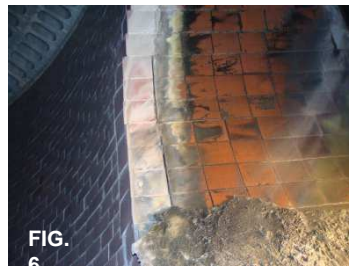
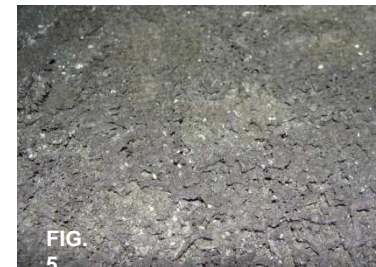
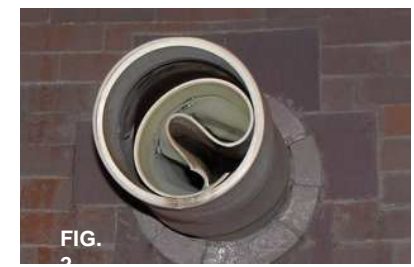
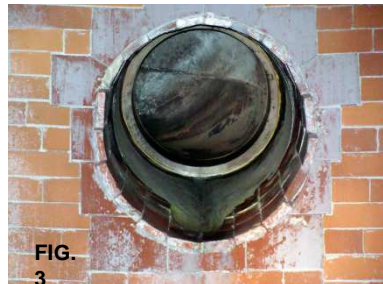
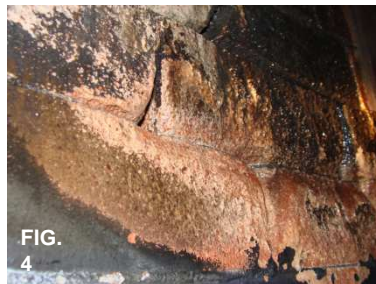
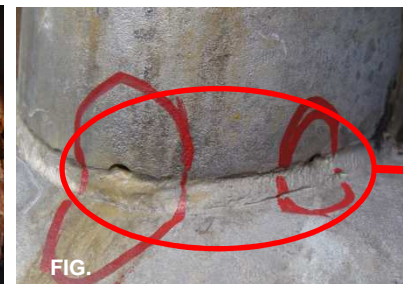
DRY TOWER
7506-U

LUGAR	Estado u Obs.	Acción	Realiz.
Distribuidor	<ul style="list-style-type: none"> • Poros pasantes en soldaduras brazos secundarios y corrosión en zona adyacente unión soldada. (Fig. 1) • Espesores generales de ducto principal y secundarios en valores normales 	<ul style="list-style-type: none"> • Reparar y rellenar con soldadura Saramet. • Identificar otros ramales secundarios con corrosión en zona adyacente a soldadura y rearar. 	En Proc. No
Zona Inferior Boquillas	<ul style="list-style-type: none"> • Boquillas deterioradas (Fig. 2,3) 	<ul style="list-style-type: none"> • Cambiar boquillas deterioradas <ul style="list-style-type: none"> • G: Stripper overflow (Mondi) • H: Acid crossflow (Ethylarmor) • D: Venteo bombas (Ethylarmor) • J: Dilution water (Ethylarmor) 	No
Revestimiento	<ul style="list-style-type: none"> • Mortero en mala condición boquilla F (salida ácido) • Ataque químico de ladrillo y mortero en la zona inferior entrada de gas. (Fig. 4) • Pérdida mortero en sectores menores. • Pérdida mortero entrada gas (Fig.6) • Capa protectora de Metsilkast despegada 	<ul style="list-style-type: none"> • Retirar borra y emboquillar con cuerda cerámica impregnada en KSi. • Rellenar con mortero. Cambio de sector dañado en próxima MG. • Emboquillar sectores donde falta mortero Ksi • Emboquillar zona con Ksi • Remover capa de Metsilkast y emboquillar 	No No No No

Entrada Gas FRP	<ul style="list-style-type: none"> • Ataque barrera química protección FRP sector transición entre FRP y ladrillo boquilla gas. (Fig.5) 	<ul style="list-style-type: none"> • Reemplazar barrera base física y química (con resina Novolac Epoxy vinyl ester y doble Nexus veil barrera química de 6.3mm) 	No

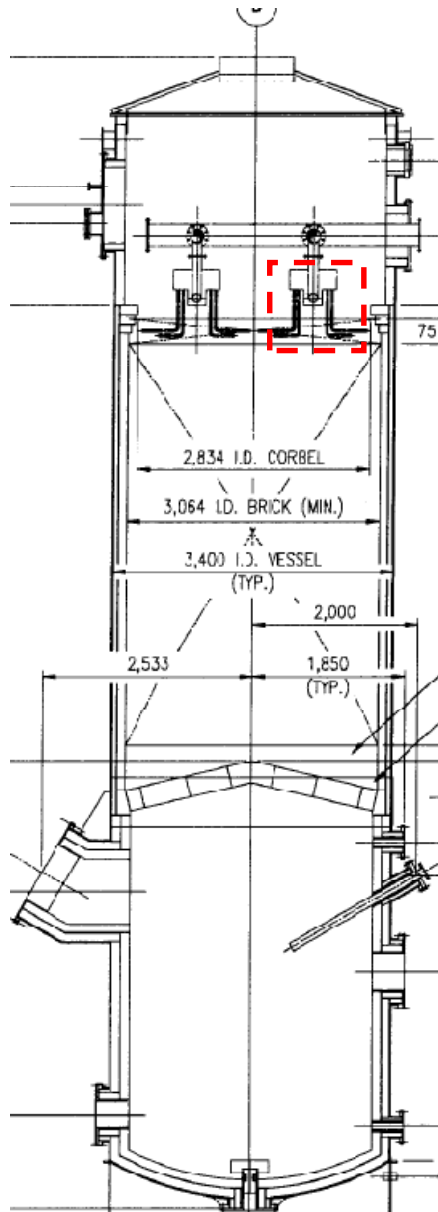
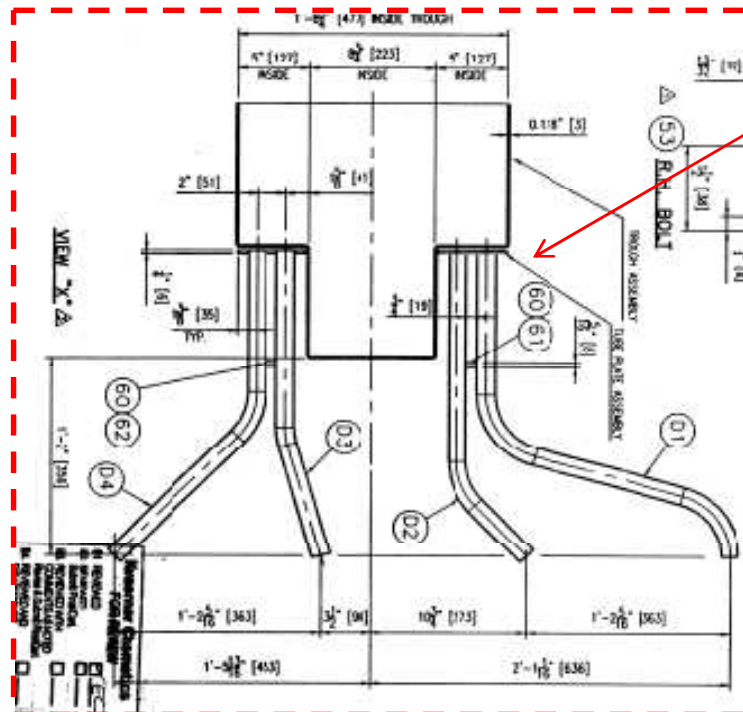
Corrosion de los downcomers

Contributor de falla	Recomendacion
1. Operacion de la torre Stripper sin flujo de acido (x dias en el año)	• Automatizacion de valvula de entrada de aire fresca para que se cierra sin flujo de acido en la torre.
2. Mala resistencia a la corrosión de Saramet 23 en acido debil	• Downcomer de Acero inoxidable 310 o de Teflon
3. Espesor de los downcomers
