Falla soplador B-201 Plantas de Acido sulfúrico N°2 y N°3. Abril . Junio 2018 Fundición Chuquicamata

Preparado por:
Félix Moscoso Peys, Ingeniero Senior Mantenimiento Plantas de Ácido y Oxígeno
Codelco Chile División Chuquicamata

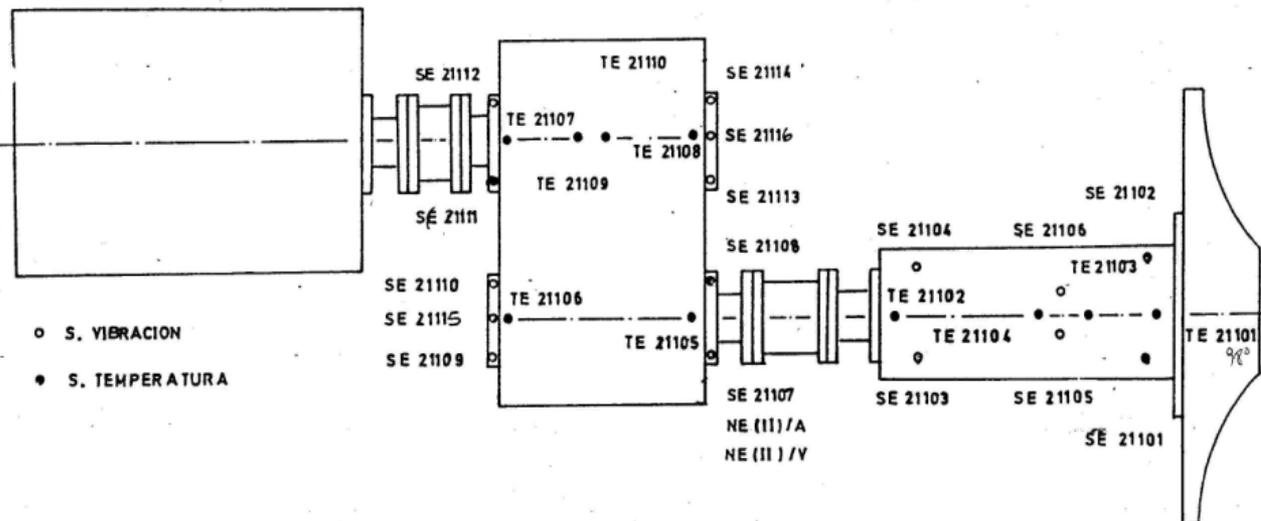
REDUCTOR:

MARCA: LUFKIN
 SIZE: N-3006C
 RATIO: 2.163:1
 INPUT: 1485 RPM.
 OUTPUT: 3212 RPM.
 CORONA: 106 T.
 PINON: 49 T.

ACOPLAMIENTOS:

HS: REXNORD / SERIE: 63 / SIZE: 550
 LS: KOP FLEX HLM

MOTOR:

MARCA: MITSUBISHI
 POTENCIA: 6600 KW.
 AMP: 317
 RPM: 1485
 PESO: 31000 KG.

ROTOR:

PESO: 2900 KG
 ALABES: 19
 1º CRIT: 2300 RPM.
 2º CRIT: 9000 RPM.
 Ø IMPELLER: 1880 MM.
 RADIO PB: 559 MM.
 P.B.: 2º NPTI x 55 MM.
