AUMENTO DISPONIBILIDAD Y CONFIABILIDAD PLANTAS DE LIMPIEZA DE GASES

**CODELCO CHILE
FUNDICIÓN CALETONES**

Andrés Bobadilla Burdiles
Jefe Unidad Confiabilidad
Fundición Caletones

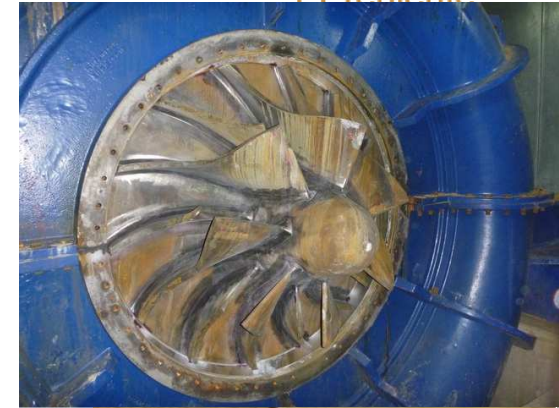
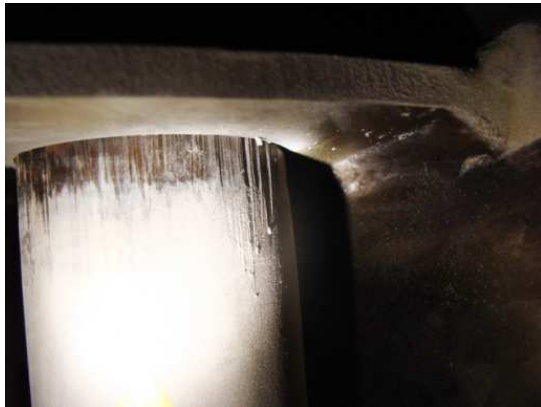
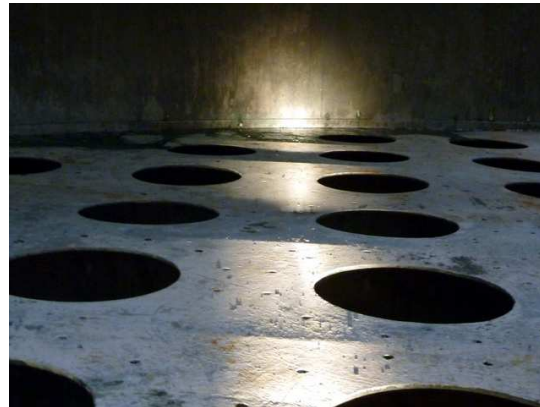
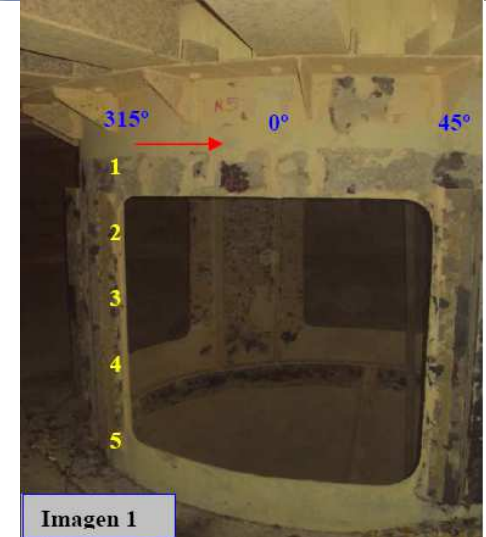
- Término vida útil de piezas de hierro fundido.
- Grietas y corte de eje de dampers convertidor
- Pérdida de revestimiento aluminizado y oxidación acelerada del acero al carbono
- Imposibilidad de retirar cono difusor entrada Sopladores KKK
- Deformación de placa espejo velas torre absorción
- Rotura de tubos en intercambiador SO3
- Desbalanceo sopladores KKK por acumulación borra en la zona posterior impulsor

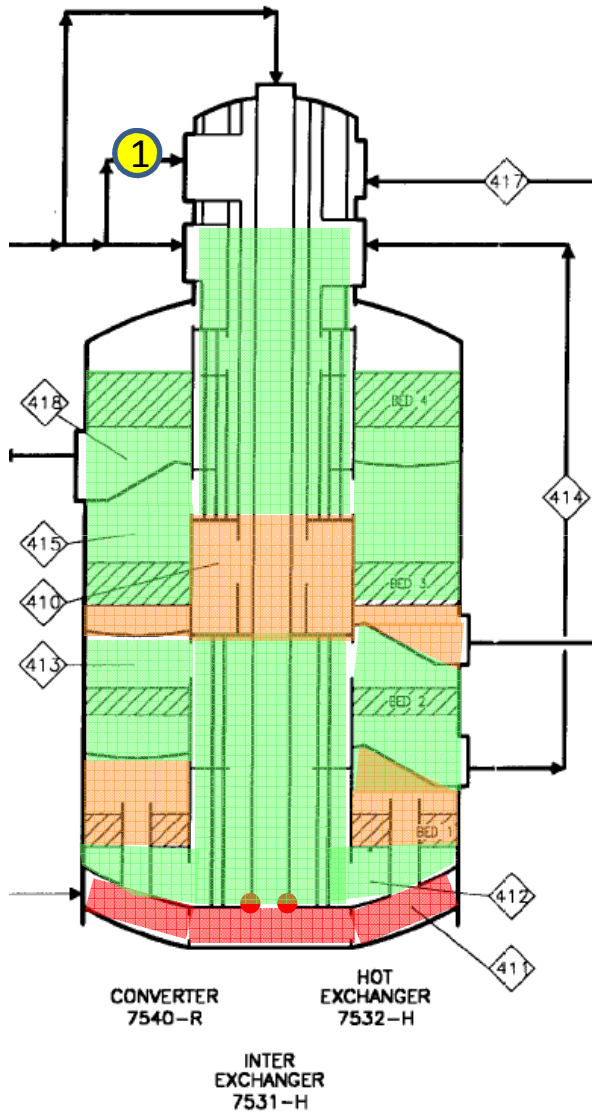
CONVERTIDOR (95%)

LUGAR	Estado u Obs.	Acción	Realizado
Cama 1 Cámara Sup.	• 5 indicaciones de grieta. Se revisarán con tintas penetrantes y se definirá reparación. Ver imágenes 1A y 2A	• Grietas corroboradas con tintas penetrantes.	Si

• Generar procedimiento y reparar.	No
Cámara Inf.	• Sin observaciones		
Cámara mezcla	• Quiebre unión ducto central con placa expansión inferior hot exchanger.	• Realizar tintas penetrantes para determinar tamaño de grieta.	Si

• Reparar grieta en plancha refuerzo	Si
Cama 2 Cámara Sup.	• Sin indicaciones	• N/A	
Cámara Inf.	• Suciedad	• Aspirar scaling y polvo catalizador	No
Cama 3 Cámara Sup.	• Sin indicaciones	• N/A	
Cámara Inf.	• Posible grieta unión ducto central y piso	• Verificar con tintas penetrantes	Si
Cama 4 Cámara Sup.	• En evaluación	• Se requiere acceso a sector superior	No
Cámara Inf.	• Suciedad	• Aspirar scaling y polvo catalizador	No
Hot Exchanger Inter Exchanger Cámara entre Hot e Inter exch.	• Sin indicaciones	• Abrir manhole ubicado en Cama 3	Si

• Sin indicaciones	• N/A	
	• Ducto distorsionado	• Instalar refuerzos (1,5m) → (2009)

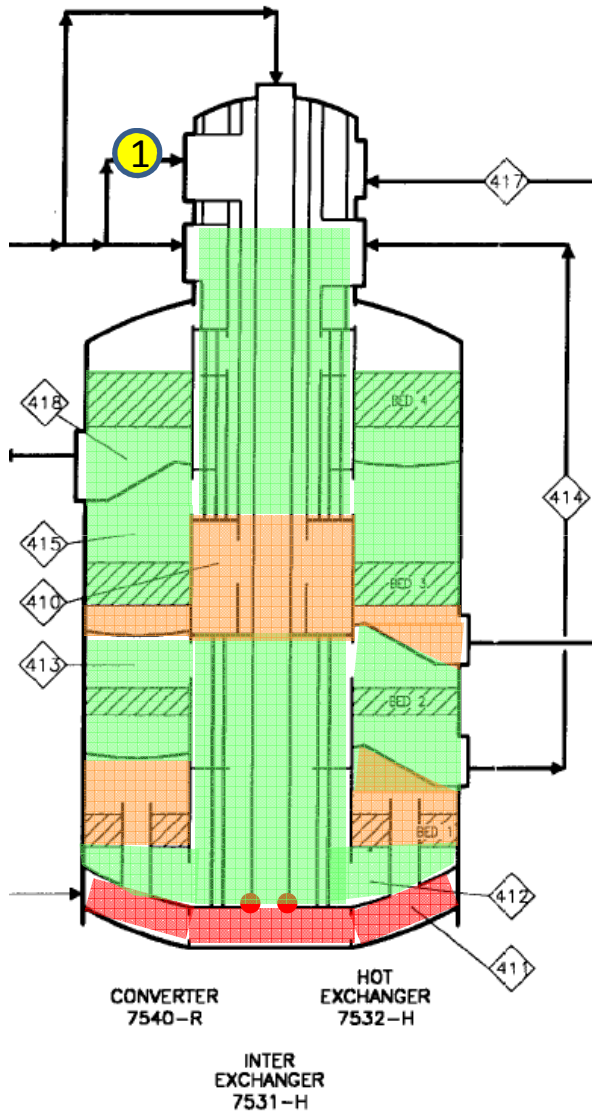
CONVERTIDOR (95%)

LUGAR	Estado u Obs.	Acción	Realizado
Válvula TV-754022	<ul style="list-style-type: none"> • Se requiere acceso • Grietas en refuerzo válvula 	<ul style="list-style-type: none"> • Abrir manhole en ducto. Marcado en terreno. MAL REALIZADO. • Reparar grietas 	<p>Si</p> <p>No</p>
TV-754020B	<ul style="list-style-type: none"> • Grietas en uniones soldadas refuerzo estructural 	<ul style="list-style-type: none"> • Reparar grietas 	No
TV-754020A	<ul style="list-style-type: none"> • No inspeccionada por salir a reparación 	<ul style="list-style-type: none"> • N/A

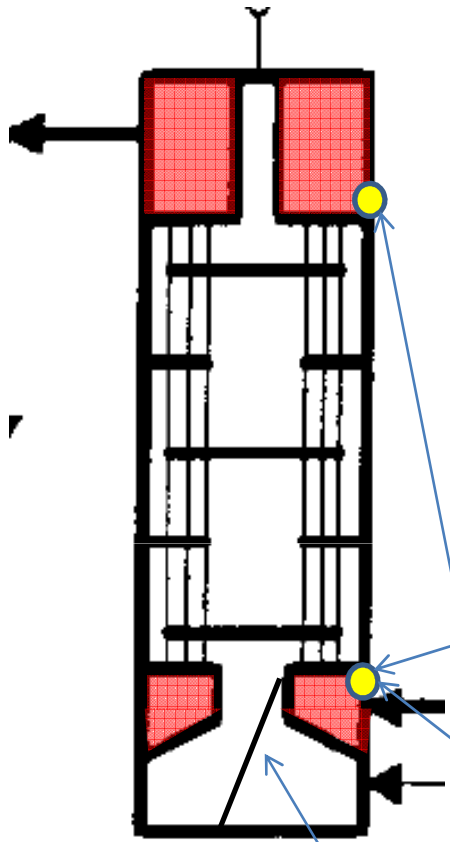
INTERCAMBIADOR 3-4 (90%)

LUGAR	Estado u Obs.	Acción	Realizado
Entrada Aire Cámara inf.	• No inspeccionado		
Entrada Gas Camara Inf.	• Corrosión elevada y grieta en unión placa espejo con carcaza, la cual genera fugas al ambiente. (Fig.2)	• Granallado perimetral en toda la sección, evaluación y reparación. • Retiro aislación en sector con grieta.	No Si
Salida Gas Cámara Sup.	• Corrosión en unión placa espejo con carcaza, la cual puede generar en corto plazo fugas al ambiente. (Fig.1)	• Granallado, evaluación y reparación.	No
Salida aire Cámara Sup.	• Sin Indicaciones	• N/A

Retiro aislación en zona grieta

Coordinar granallado para el jueves en las zonas perimetrales de lo marcado con círculos.

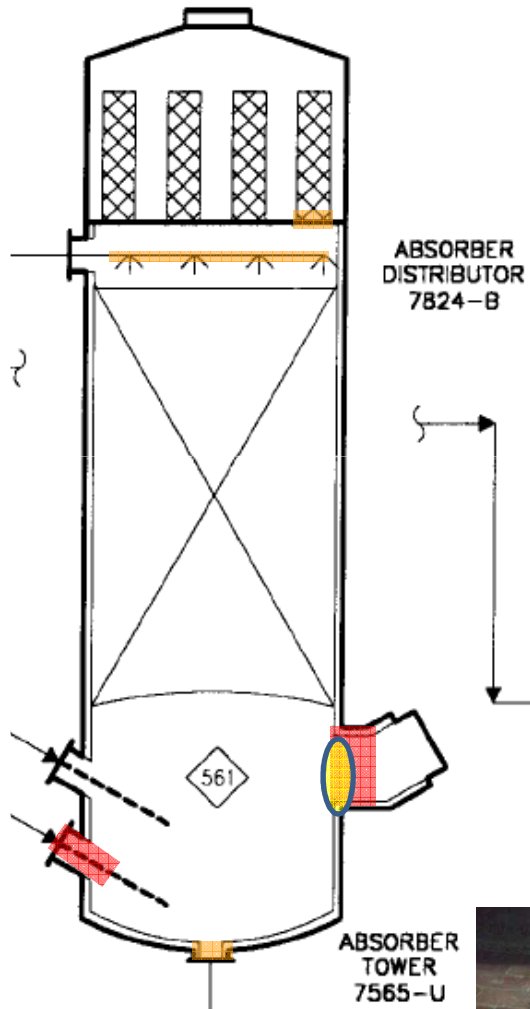
TORRE DE ABSORCIÓN 100%

LUGAR	Estado u Obs.	Acción	Realiz.
Velas	<ul style="list-style-type: none"> • 01 vela con empaquetadura soplada • Placa espejo doblada en unión soldada plancha • Difícil acceso para evaluar empaquetadura 	<ul style="list-style-type: none"> • Calafateo con empaquetadura teflón • Calafateo con empaquetadura teflón • Realizar prueba de humo 	<p>No</p> <p>No</p> <p>Si</p>
Distribuidor	<ul style="list-style-type: none"> • Downcomers obstruidos • Espesores manifold, ramales secundarios y canaleta normales • Pernos sueltos entre canaleta y downcomer • Falta relleno entre downcomers 	<ul style="list-style-type: none"> • Retiro 1m relleno y limpieza downcomers • N/A • Reapriete pernos entre canaleta y downcomer • Rellenar en forma pareja, a nivel de mitad de downcomers 	<p>No</p> <p>No</p> <p>No</p> <p>No</p>
Revestimiento	<ul style="list-style-type: none"> • Posible sulfatación tras ladrillos desplazados • Pérdida leve de mortero 	<ul style="list-style-type: none"> • Retirar ladrillos desplazados, inspeccionar y reparar • Emboquillado • Retirar borra y emboquillar con cuerda cerámica impregnada en KSi. 	<p>No</p> <p>No</p> <p>No</p>

Fondo Torre			
Boq. Stripper	<ul style="list-style-type: none"> • Boquilla corroída (J) 	<ul style="list-style-type: none"> • Cambiar boquilla 	No
Boq. Entrada Gas	<ul style="list-style-type: none"> • Ladrillos caídos en boquilla gas 	<ul style="list-style-type: none"> • Reponer ladrillos caídos y reponer mortero 	No
Boq. Teflón N	<ul style="list-style-type: none"> • Boquilla tubo cerámico alrededor boquilla N quebrada 	<ul style="list-style-type: none"> • Cambiar tubo cerámico boquilla N 	No
Boq. salida ácido	<ul style="list-style-type: none"> • Mortero en mala condición boquilla F (salida ácido) 	<ul style="list-style-type: none"> • Retirar borra y emboquillar con cuerda cerámica impregnada en KSi. 	No

Limpieza downcomers y reapriete pernos bandejas

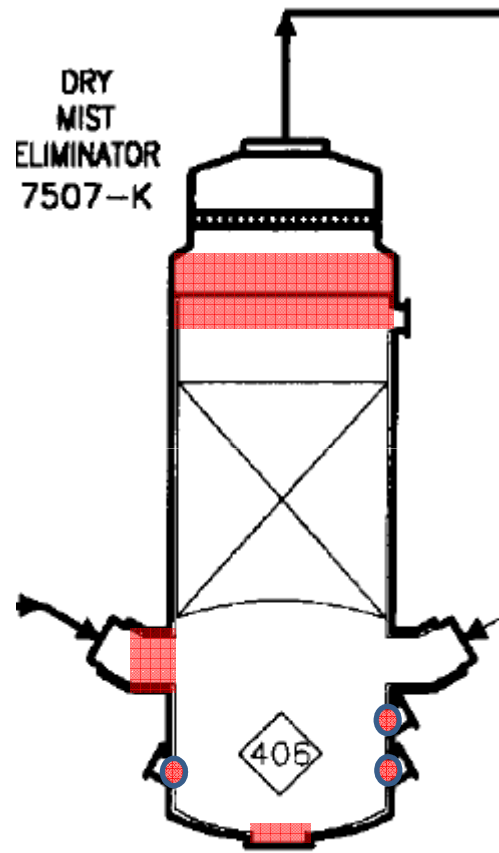
TORRE DE SECADO

LUGAR	Estado u Obs.	Acción	Realiz.
Distribuidor	<ul style="list-style-type: none"> • Poros pasantes en soldaduras brazos secundarios y corrosión en zona adyacente unión soldada. (Fig. 1) • Espesores generales de ducto principal y secundarios en valores normales 	<ul style="list-style-type: none"> • Reparar y rellenar con soldadura Saramet. • Identificar otros ramales secundarios con corrosión en zona adyacente a soldadura y rearar. 	En Proc. No
Zona Inferior Boquillas	<ul style="list-style-type: none"> • Boquillas deterioradas (Fig. 2,3) 	<ul style="list-style-type: none"> • Cambiar boquillas deterioradas <ul style="list-style-type: none"> • G: Stripper overflow (Mondi) • H: Acid crossflow (Ethylarmor) • D: Venteo bombas (Ethylarmor) • J: Dilution water (Ethylarmor) 	No
Revestimiento	<ul style="list-style-type: none"> • Mortero en mala condición boquilla F (salida ácido) • Ataque químico de ladrillo y mortero en la zona inferior entrada de gas. (Fig. 4) • Pérdida mortero en sectores menores. • Pérdida mortero entrada gas (Fig.6) • Capa protectora de Metsilkast despegada 	<ul style="list-style-type: none"> • Retirar borra y emboquillar con cuerda cerámica impregnada en KSi. • Rellenar con mortero. Cambio de sector dañado en próxima MG. • Emboquillar sectores donde falta mortero Ksi • Emboquillar zona con Ksi • Remover capa de Metsilkast y emboquillar 	No No No No

Entrada Gas FRP	<ul style="list-style-type: none"> • Ataque barrera química protección FRP sector transición entre FRP y ladrillo boquilla gas. (Fig.5) 	<ul style="list-style-type: none"> • Reemplazar barrera base física y química (con resina Novolac Epoxy vinyl ester y doble Nexus veil barrera química de 6.3mm) 	No

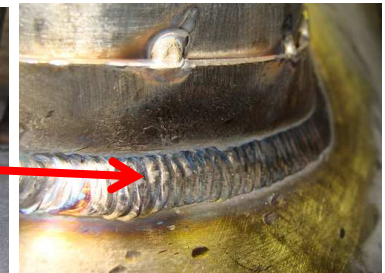
DRY TOWER
7506-U

LUGAR	Estado u Obs.	Acción	Realiz.
Válvula aire dilución AV-751012	• Hoja válvula quebrada en un 75% del diámetro	• Reparar en terreno y reforzar	No
